ASA D'IRRIGATION  
DE LA HAUTE CRAU

**DEMANDE DE SUBVENTION**  
**POUR LA MISE EN SÉCURITÉ DU CANAL**  
**AÉRIEN RD27**

**[MEMOIRE TECHNIQUE]**

ASSOCIATION SYNDICALE AUTORISEE D'IRRIGATION DE LA HAUTE CRAU		
Nom du document : Demande de subventions	Date : Juin 2019	
Nom de l'Opération: " Travaux de mise en sécurité du canal aérien RD 27 »	Page : 3/13

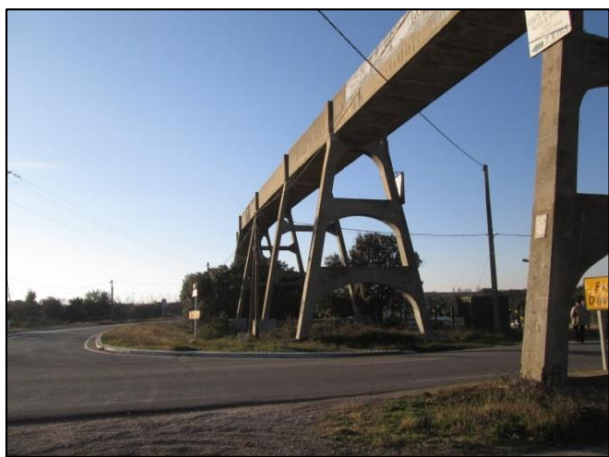
Canal aérien au croisement entre la RD83 et la RD27

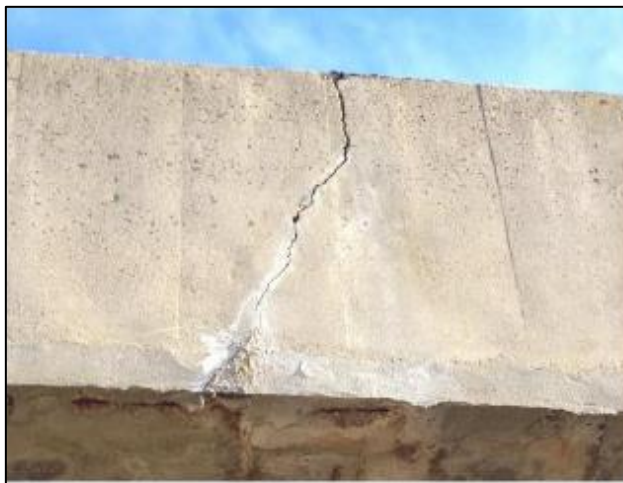
Photo n°1 : Fissure d'effort tranchant traversante sur bajoyer

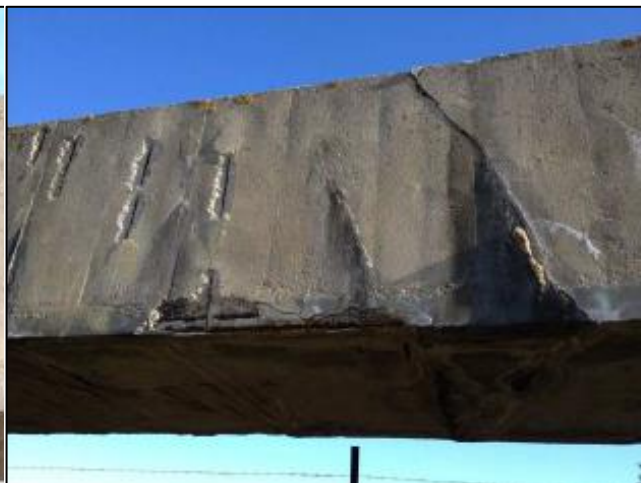
Photo n°2 : Fissure suintante sur bajoyer avec épaufrures et armatures apparentes

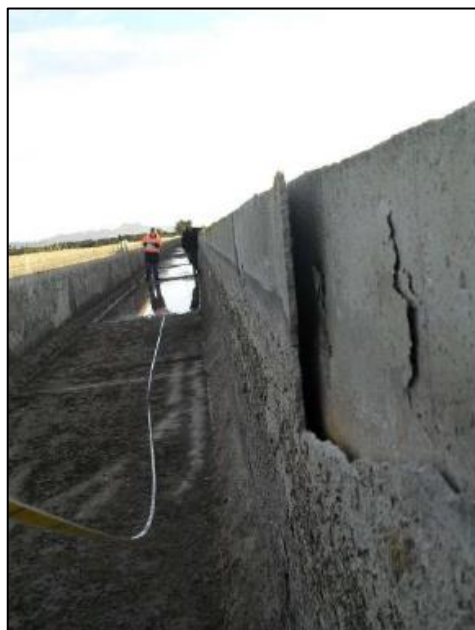
Photo n°3 : Décollement d'enduit et épaufrures en bajoyer

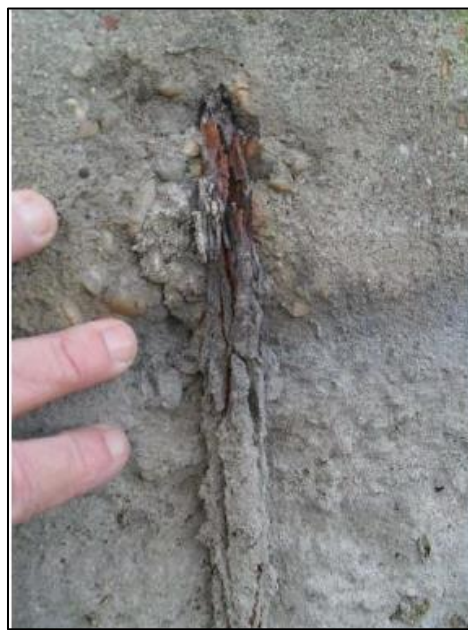
Photo n°4 : Réduction puis destruction d'armatures en bajoyer

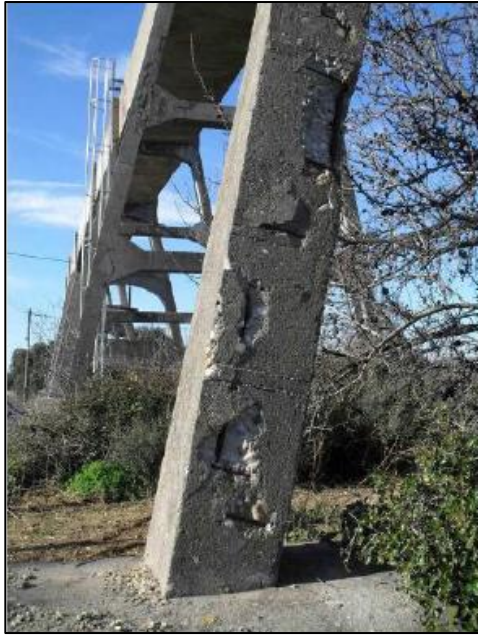
Photo n°5 : Armatures apparentes (cadres) et épaufrures pluri-décimétriques

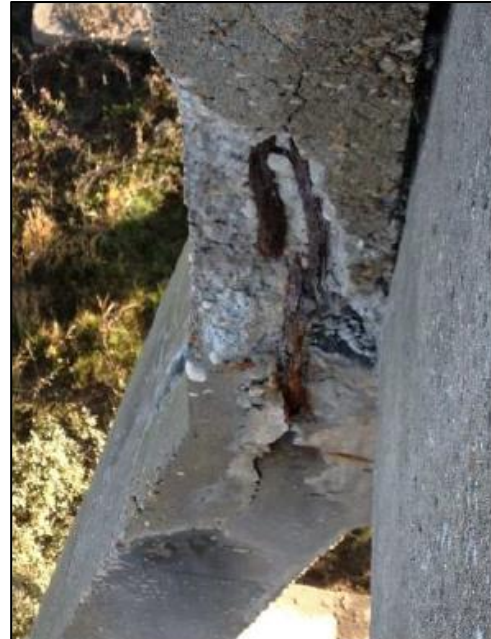
Photo n°6 : Armatures apparentes (cadres) et épaufrure pluri-décimétrique à la liaison poteau / chevêtre
